# Colegio Civil

## Muestra de conservación y defensa del patrimonio cultural

El 31 de enero de 2007 concluyó el proceso de intervención del antiguo edificio, considerado la cuna de la Universidad, eliminando elementos ajenos a los originales al inmueble, para su cuidado, conservación y nueva función como Colegio Civil Centro Cultural Universitario.

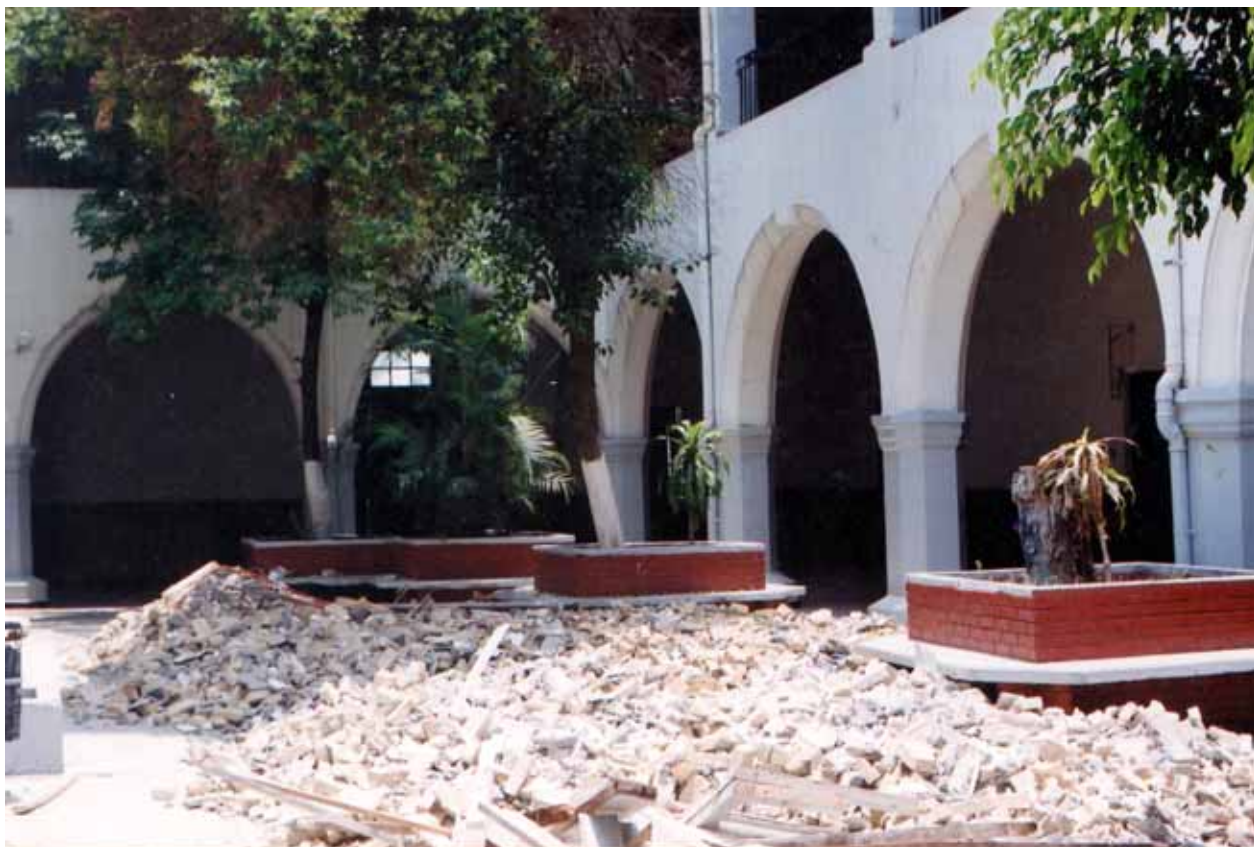
Dentro del proyecto se contemplaba eliminar las áreas llamadas “espurias”, elementos ajenos al edificio original.

La eliminación de áreas llamadas “espurias”, elementos ajenos y revertir todo daño ocasionado a su lógica constructiva fue una de las bases principales del trabajo de intervención realizada por etapas a partir de junio de 2004.

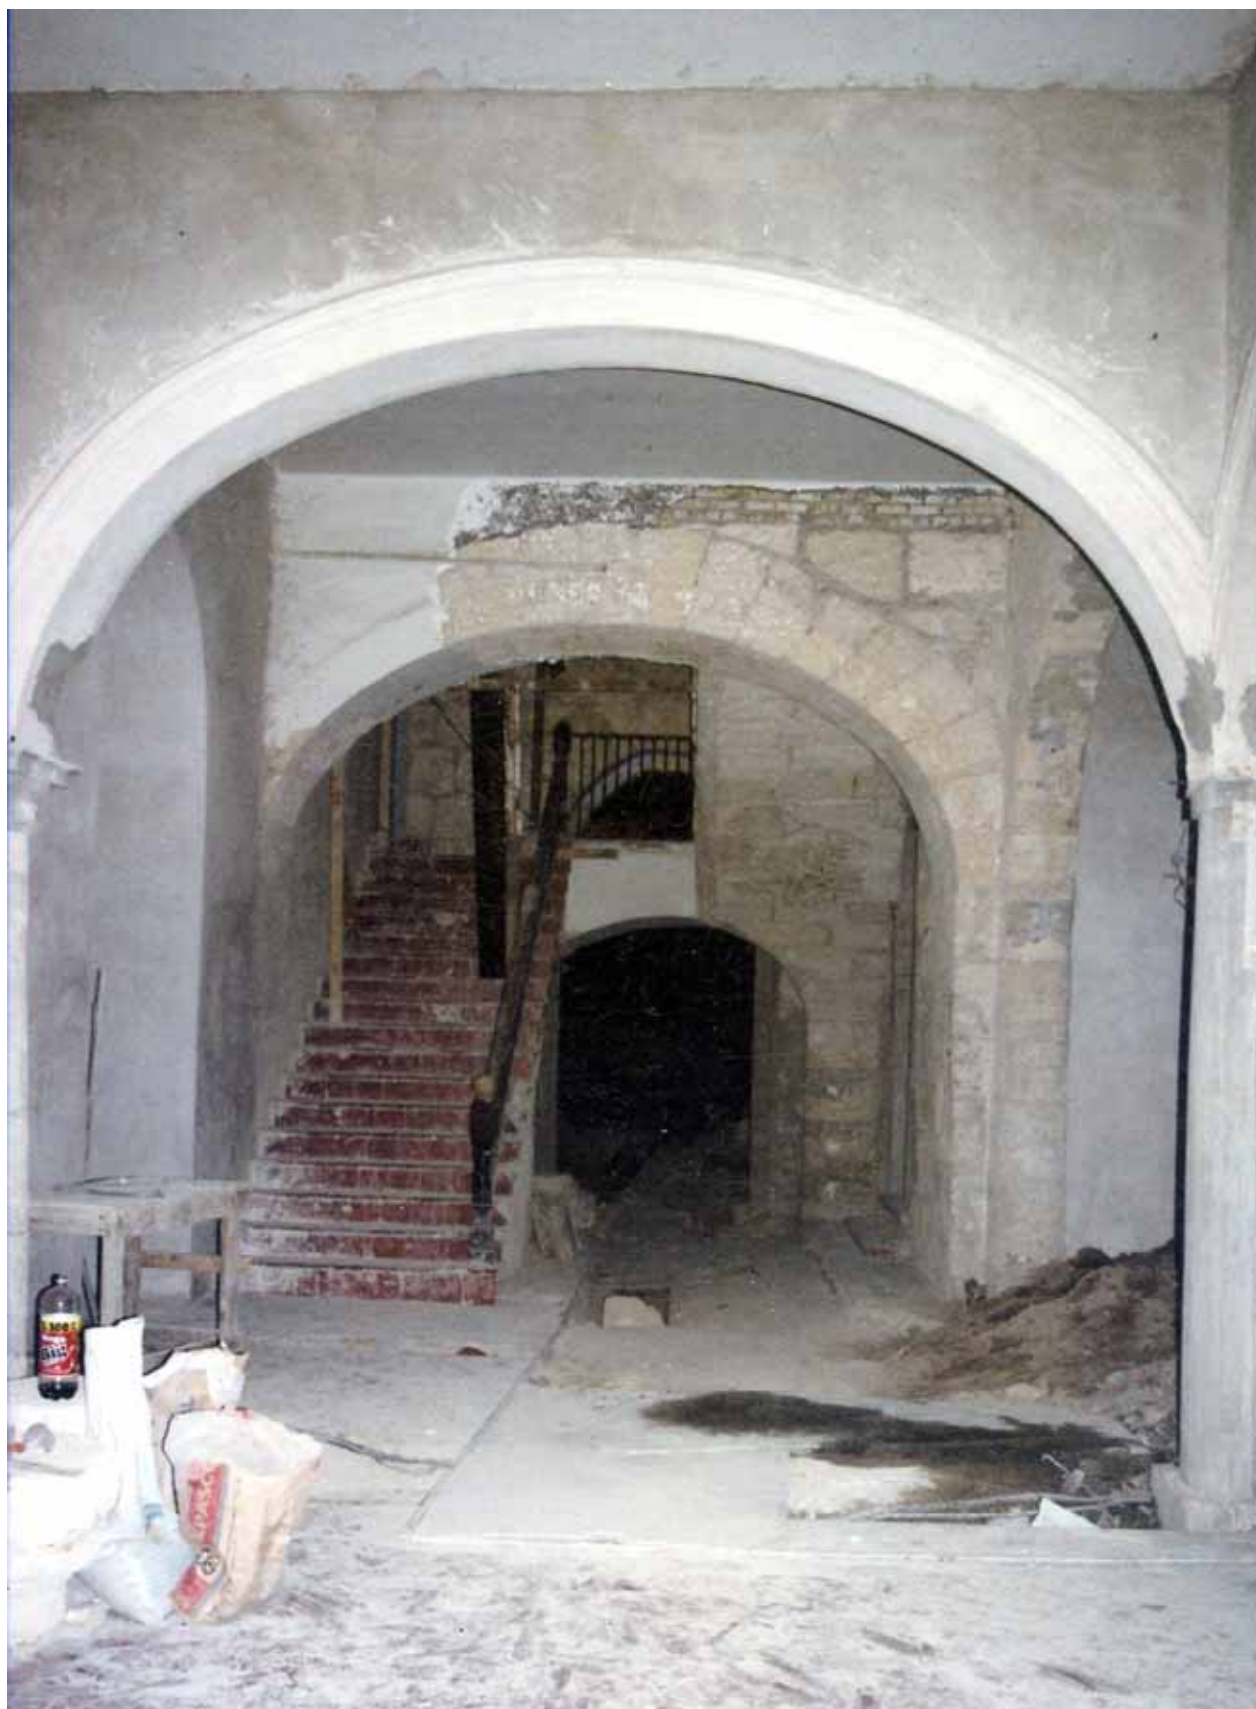
La restauración contemplaba el rescate de los elementos arquitectónicos e históricos del edificio.

Se hizo la recuperación de vanos originales en puertas o ventanas, algunos que se encontraban tapiados y fuera de función, columnas octagonales, capiteles, la mayoría de ellos deteriorados en su estructura, así como la reposición de un techo, vigas y escaleras que fueron dañadas durante este proceso por el huracán Emily.

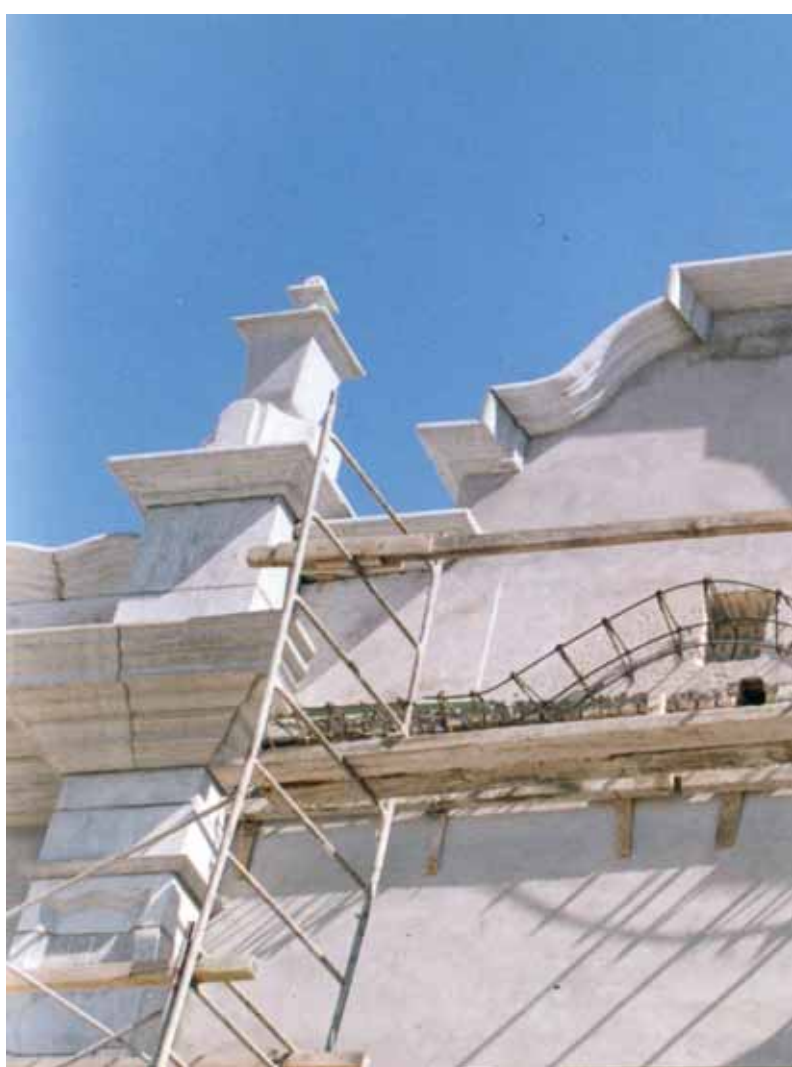
**Con el nuevo manejo de espacios es posible apreciar la manera como conviven armónicamente el edificio iniciado en el periodo colonial, a fines del siglo XVIII, y el edificio del siglo XX de tendencia estilística decó.**

Con el nuevo manejo de espacios y funciones es posible apreciar hoy como conviven armónicamente los dos edificios sobrepuestos en el tiempo: primero y en la base el edificio iniciado en el periodo colonial y ampliado en el siglo XIX que nos muestra sus generosas proporciones y la tecnología constructiva estabilizada por los principios de la compresión, y segundo, sobrepuesto como continuidad, el edificio del siglo XX que testimonia la tendencia estilística del tiempo en que se genera, el decó, y la tecnología constructiva de los materiales industriales que retan los principios estructurales de la flexo compresión.

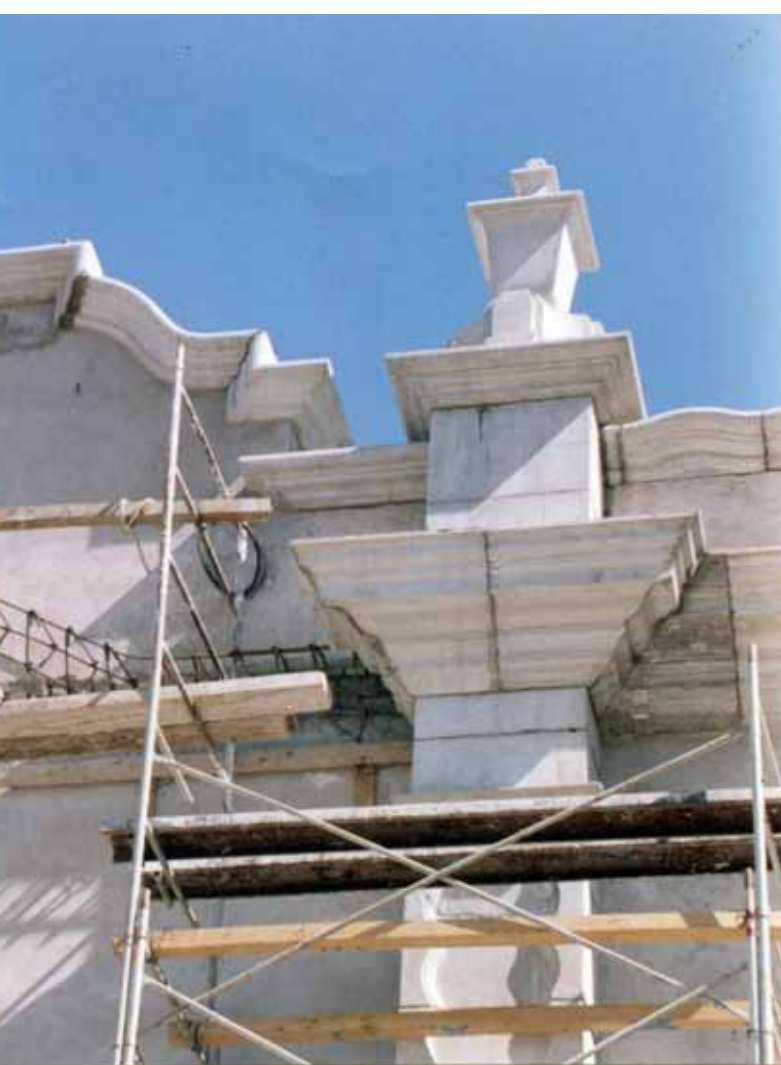
En la nueva intervención se completó la fachada siguiendo el mismo tratamiento general del conjunto que la determina con el compromiso de preservar la verdad histórica.

En la nueva intervención se completó la fachada siguiendo el mismo tratamiento general del conjunto que la determina, por ello el rodapié, las pilastras,

molduras, cornisas, pretiles, mecheros y remates. Sin embargo se aprovechó la oportunidad de conservar los vanos de puertas y ventanas originales del edificio del Colegio Civil considerando el contexto semiaislado de la fachada y en congruencia con el compromiso de preservar la verdad histórica.
